## 低価格XLR <-> RCA変換アダプタ

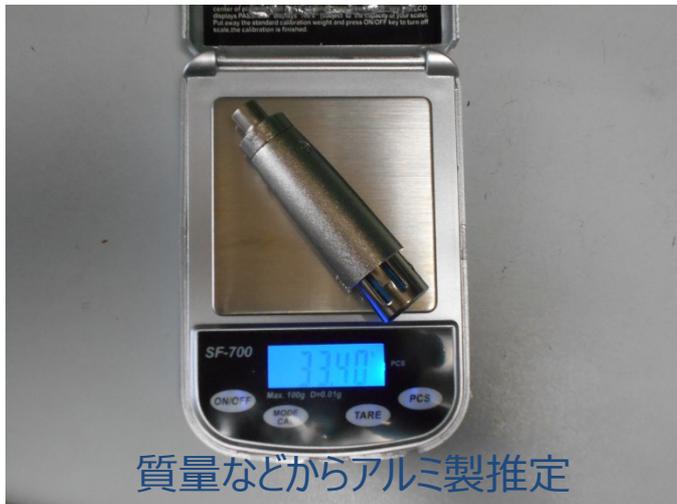
## 質量測定実施…33.4gと軽い

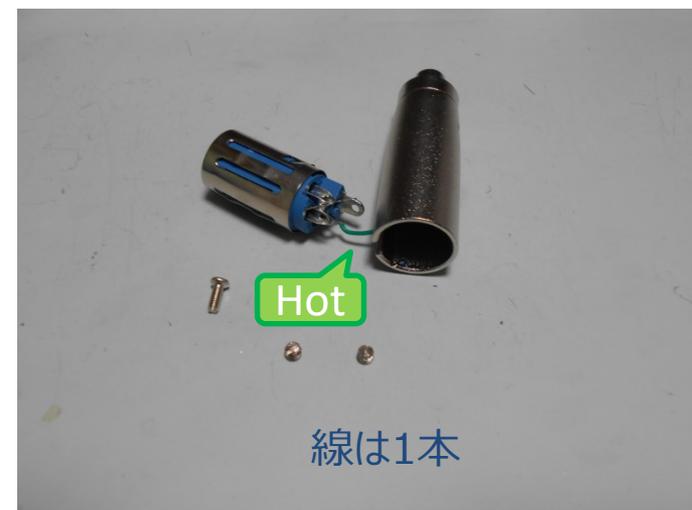
## 緑色の線、1本のみでGNDは未接続

組立式ボディの導通を頼りとしたGND側の接触不良が信号断・ノイズ混入(GND浮き)の原因と推定

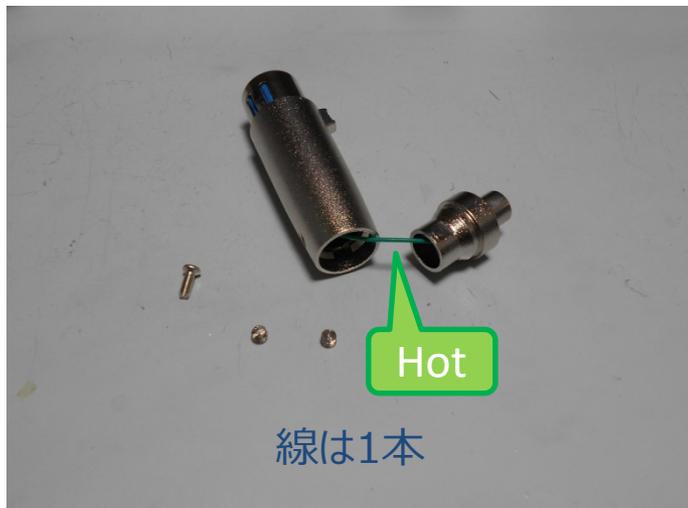
RCA側もGNDはボディ導通頼り

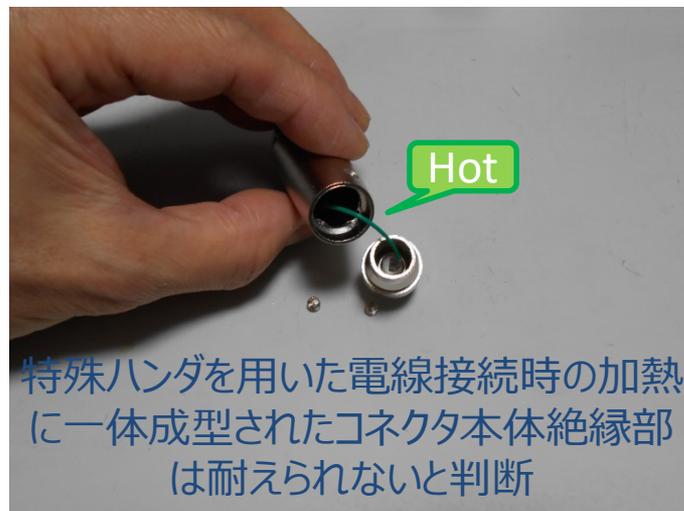
RCA側はホットのみ結線
